RAPPORTO DI PROVA n° 12709**Accettazione n° 5137 del 03-08-07**

OGGETTO: Controllo qualità produzione

CAMPIONE: Pavimento rosato lastre 25x25x3

PROVE: 1) Determinazione della resistenza al gelo/disgelo degli elementi per
pavimentazioni in laterizio (UNI EN 1344:2003, App. C)

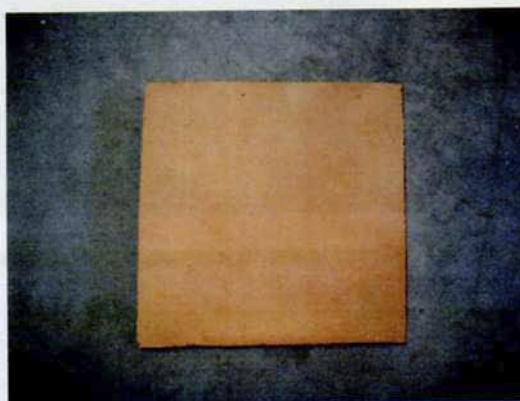
Gli elementi sottoposti a test risultano di dimensioni di mm 250x250x30 e la faccia esposta ai cicli termici è la superficie di dimensione 250x250 mm (vedi figura 1).
 La prova di gelo/disgelo è stata eseguita su un pannello con un'area complessiva > di 0,25 m² formato da n. 4 elementi di dimensioni 250x250x30 mm assemblati con giunti in gomma (vedi figura 2).

Figura 1: Campione - Elemento singolo
DETERMINAZIONE DEL CONTENUTO D'ACQUA

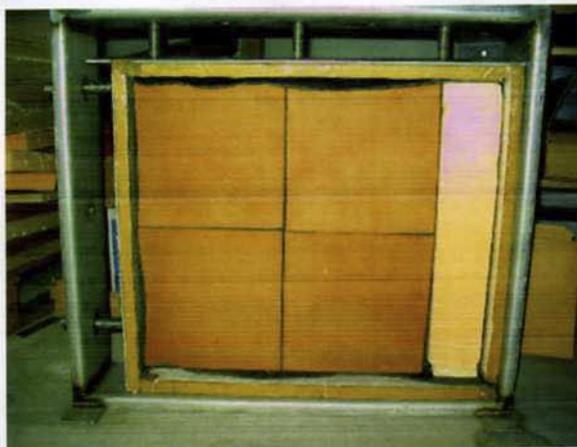
Figura 2: Pannello sottoposto a prova al termine dei cicli di gelo/disgelo
Legenda tipologia del danno

Provini	Categoria di difetti dopo 25 cicli	Categoria di difetti dopo 50 cicli	Categoria di difetti dopo 75 cicli	Categoria di difetti dopo 100 cicli
n°	Tipo	Tipo	Tipo	Tipo
1	0	0	0	0
2	0	0	0	1
3	0	0	0	0
4	0	0	0	0

NOTE: Al termine di n. 100 cicli di gelo/disgelo non sono stati rilevati danni, né sul pannello intero né sui singoli provini

N. Elementi danneggiati con difetti non accettabili: Nessuno

CLASSE: FP 100

CLASSIFICAZIONE: Resistente al gelo/disgelo
